**ОБЕКТ: НАРОДНО ЧИТАЛИЩЕ „ДРУЖБА - 1870“ - град
ХАРМАНЛИ**

ИЗПЪЛНИТЕЛ: ТЕХНОСТРОЙ - ИНВЕСТКОНСУЛТ ЕООД

ДОКЛАД

**ЗА РЕЗУЛТАТИТЕ ОТ ОБСЛЕДВАНЕ ЗА УСТАНОВЯВАНЕ НА
ТЕХНИЧЕСКИТЕ ХАРАКТЕРИСТИКИ, СВЪРЗАНИ С ИЗИСКВАНИЯТА
НА ЧЛ. 169, АЛ. 1, Т. 1 – 5, АЛ. 2 И АЛ. 3 ОТ ЗАКОНА ЗА
УСТРОЙСТВО НА ТЕРИТОРИЯТА И ИЗГОТВЯНЕ НА ТЕХНИЧЕСКИ
ПАСПОРТ**

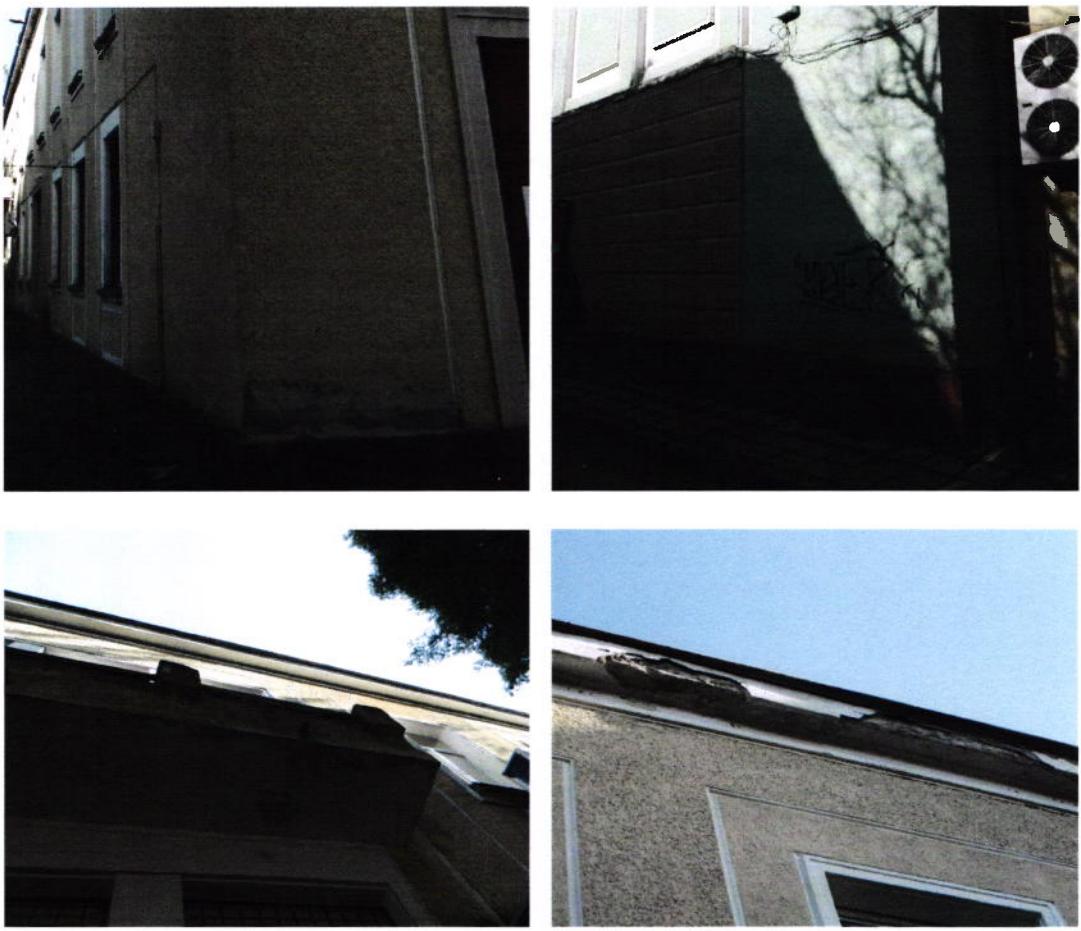
- Фасади – мазилката е силно замърсена, на места се забелязват обрушвания.
- Обрушвания по козирката на покрива.
- Цокълът на сградата е от мита бучарда, която е замърсена и амортизирана от външната атмосферна вода.
- Покрив – плосък и скатен, покритието е различно – хидроизолация на битумна основа, ламарина и интернитови плоскости.

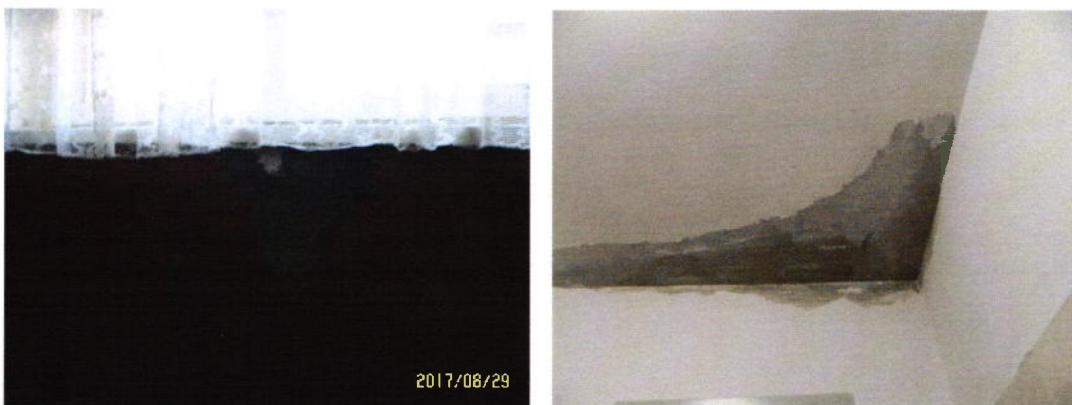
Състоянието на стените и таваните е сравнително добро. Част от тях са ремонтирани и освежени, при друга част се забелязва захабена и подкожушена боя и мазилка, в следствие от възникнали течове. В част от помещенията на стените е поставена дървената ламперия, която е добре поддържана. В салона са поставени акустични пана и окачен таван с орнаменти.

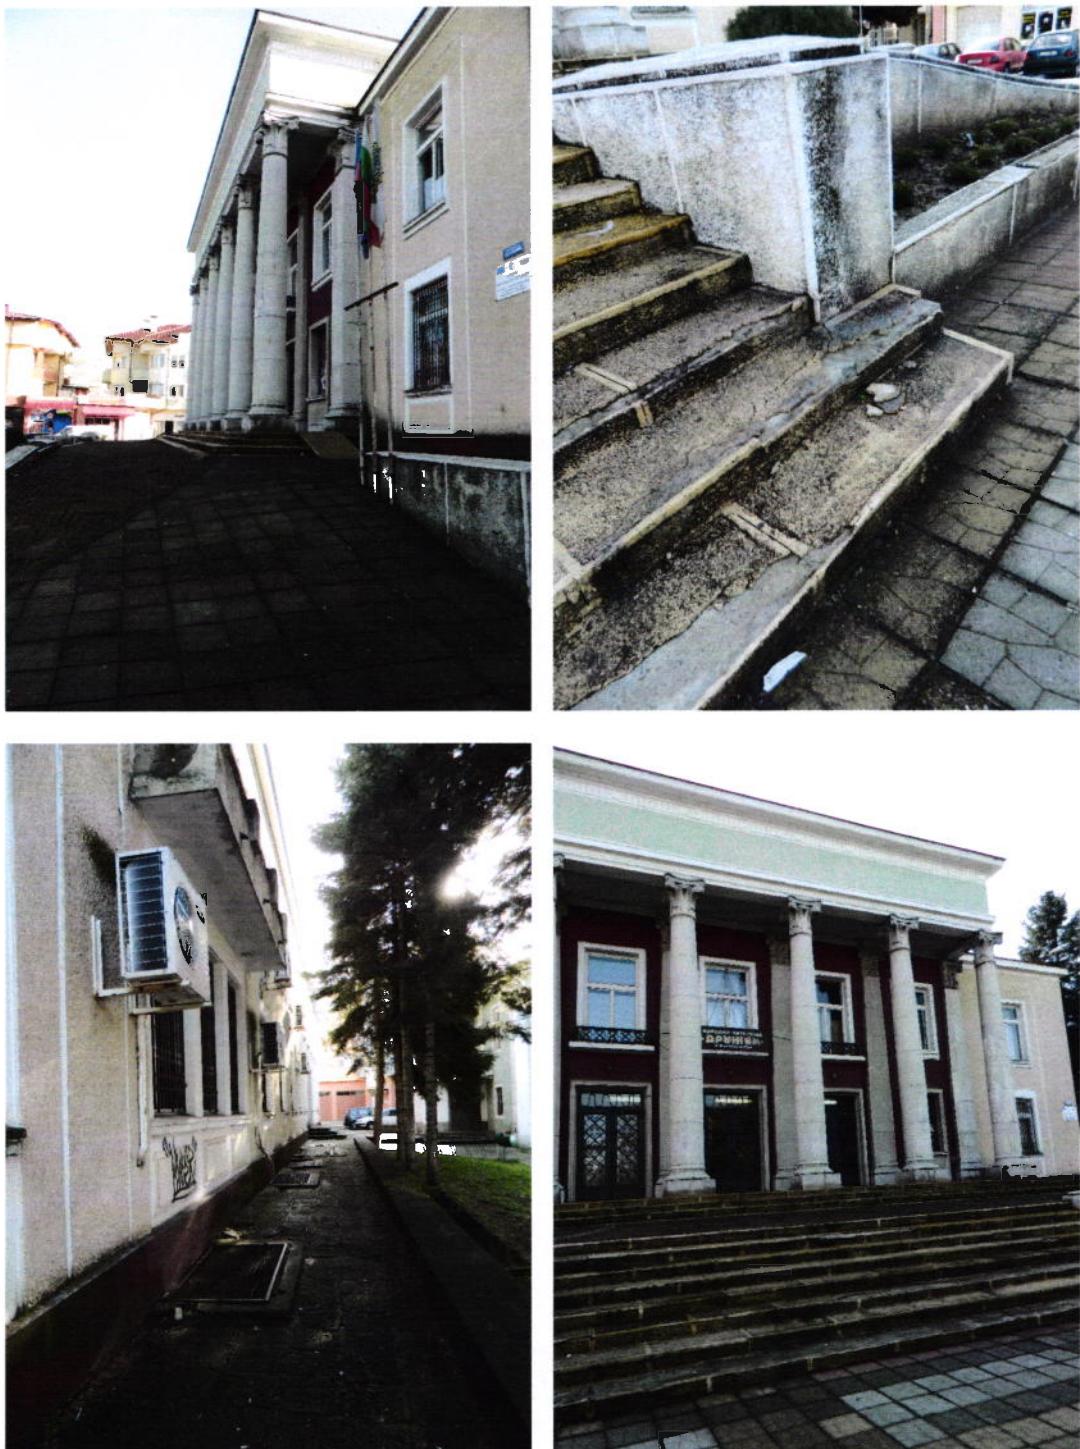
Стълбите пред централния вход са замърсени и захабени, с разрушено покритие.

Стълбите пред останалите входове на сградата са изпълнение с мозайка – напукана и на места разрушена.

Английските дворове са затворени със стари метални решетки, а шахтите с метални капаци, деформирани от дългогодишната експлоатация.

Околното пространство е изпълнено бетонови плочки на места напукани, счупени и липсващи.

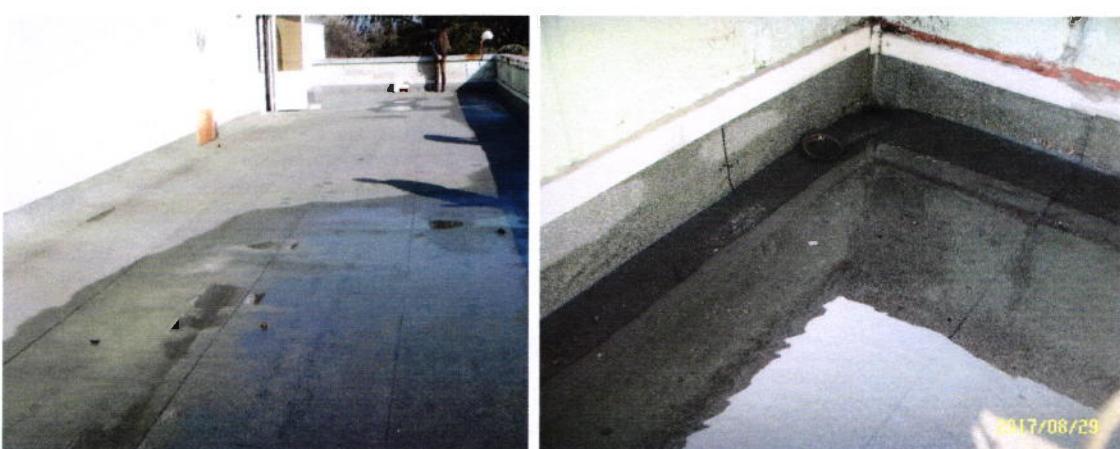
Студения плосък покрив, с площ от 255,70 кв. м, е изпълнен с хидроизолация на битумна основа, отводняването е вътрешно посредством воронки, които са амортизираны и липсващи, образува се събиране на вода, което компрометира покривната плоча.

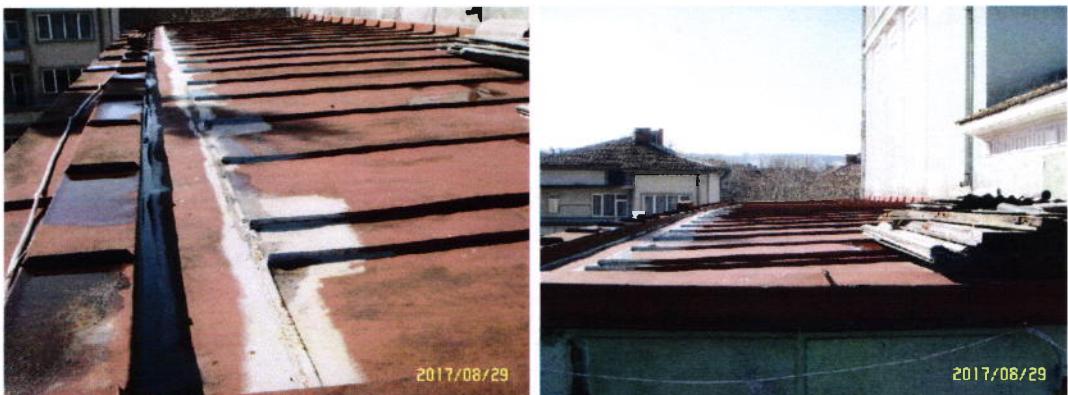
Топъл плосък покрив, с площ от 174,00 кв.м., е изпълнен с покритие от ламарина.

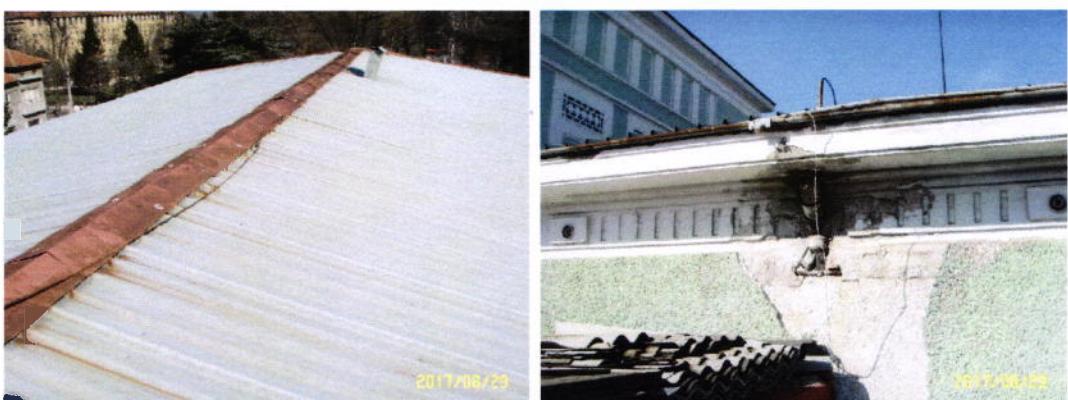
Скатен студен покрив, с площ от 435,00 кв.м. е изпълнен с покритите от ламарина. Отводняването е вътрешно.

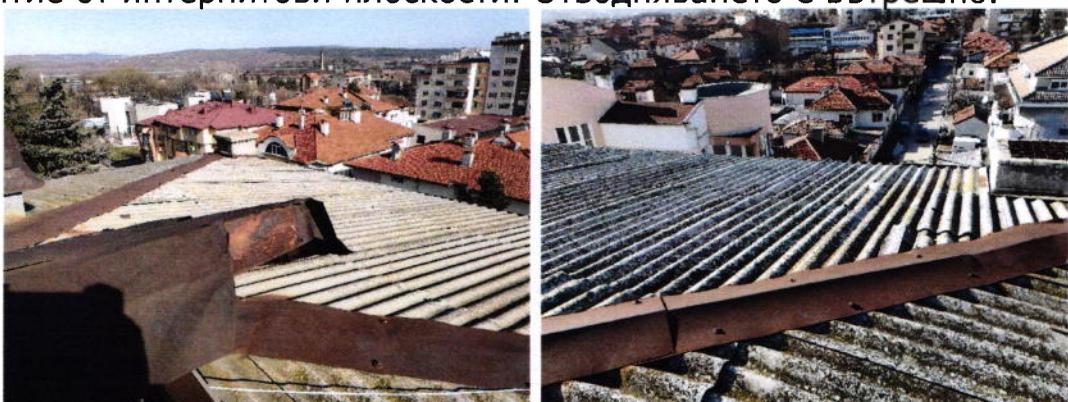
Скатен студен покрив с площ от 210,00 кв.м. е изпълнен с покритие от интернитови плоскости. Отводняването е вътрешно.

Отводняването на всички покриви е амортизирано и неефективно, което води до възникване на течове и обрушвания по козирката на сградата и в част от помещениета, от където минават водосточните тръби.

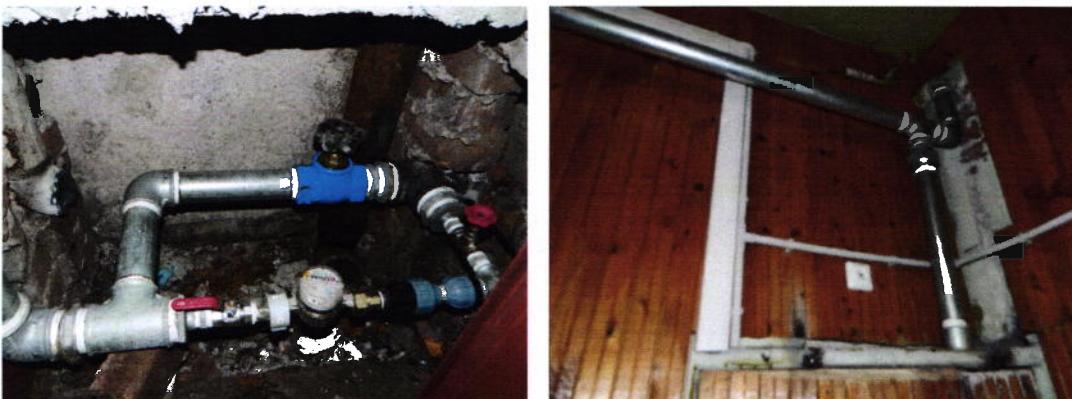
В останалата част от сградата ремонт на инсталацията не са извършвани. Използваните тръби са метални тръби.

Топла вода се осигурява в две от помещенията в сградата посредством проточени бойлери, монтирани на смесителна батерия.

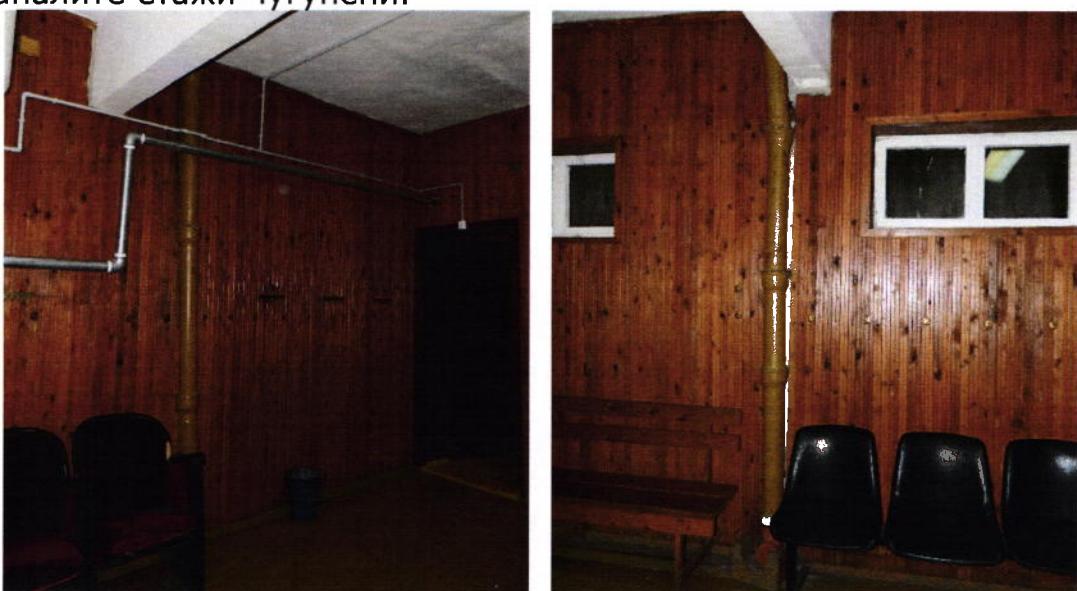
В сграда е изпълнена инсталация, посредством която отпадните води и отведената от покривната конструкция вода се отвеждат до общ събирателен възел, чрез използването на обща инсталация от тръби.

На ниво сутерен са използвани каменинови тръби, а на останалите етажи чугунени.

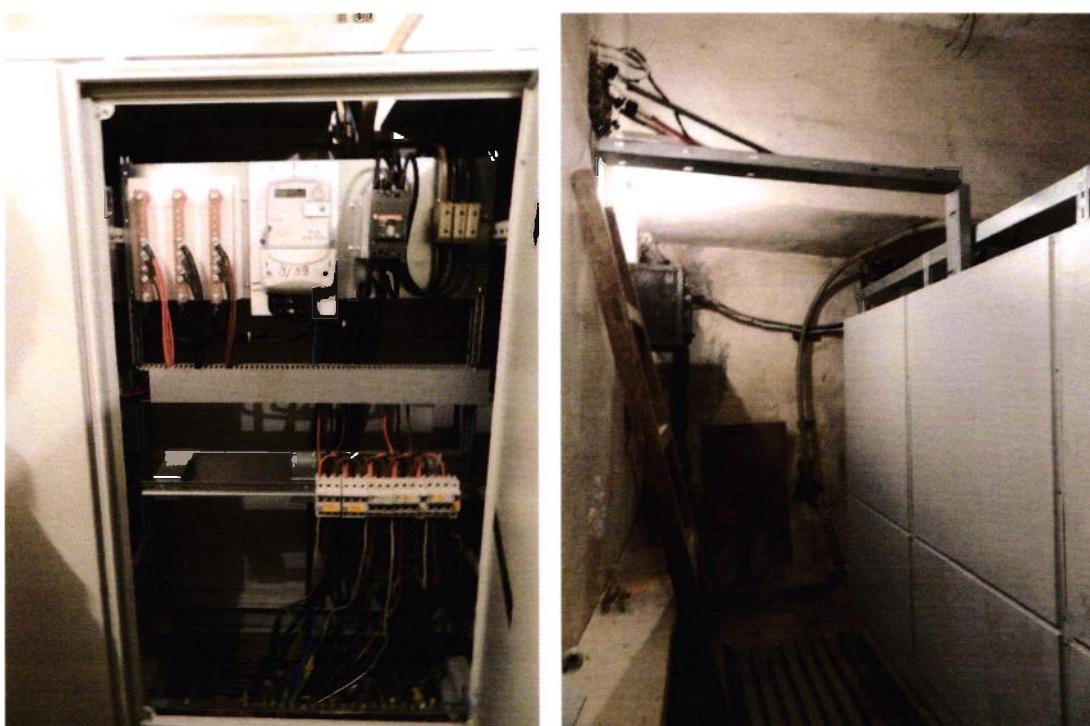
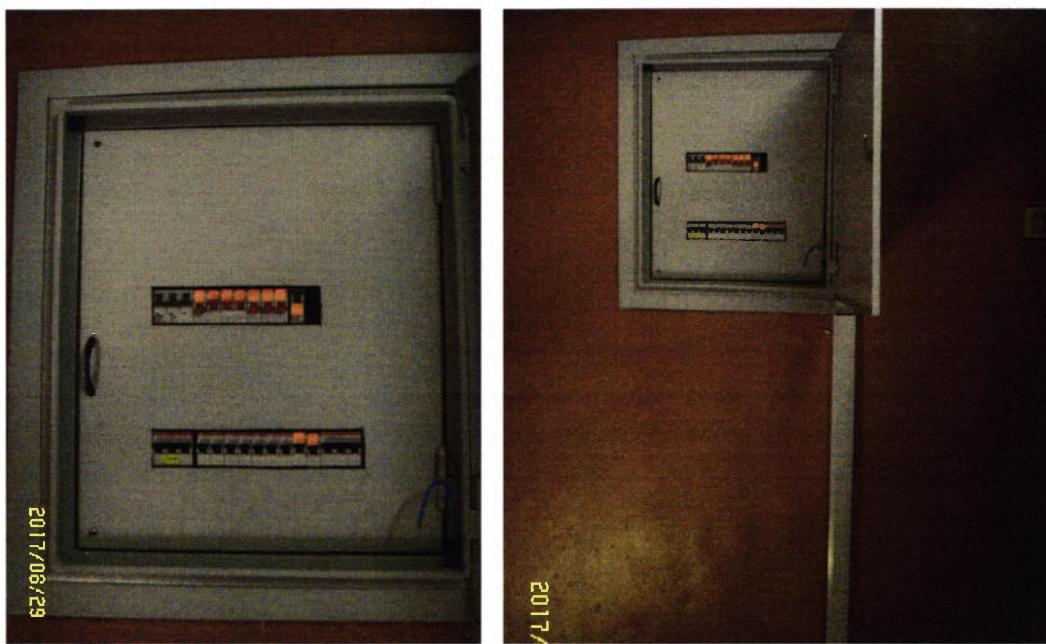
Измерването на консумираната електро енергия в посредством трифазен електромер разположен в ГРТ и monoфазен електромер разположен в табло до сцената.

Етажните табла са захранени посредством положен кабел – 10 мм^2 .

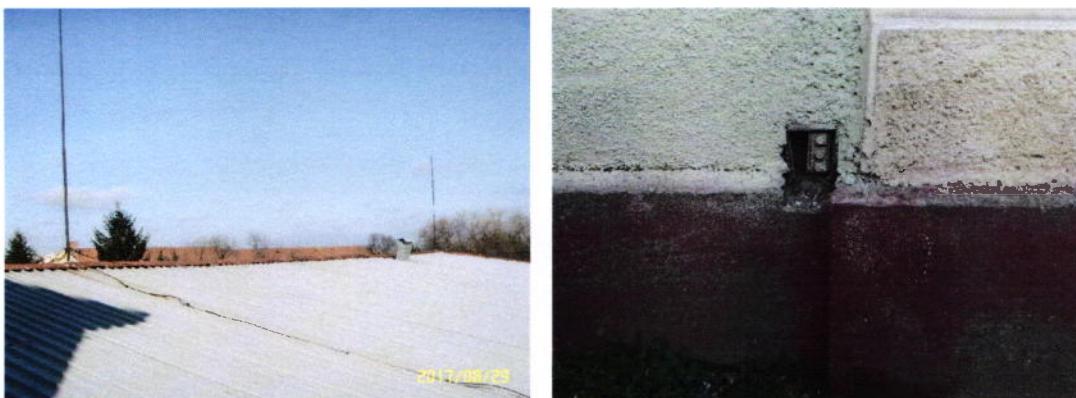
няколко токоотвода, които се изпълнят с алуминиев проводник, положен и укрепен скрито под фасадата на сградата.

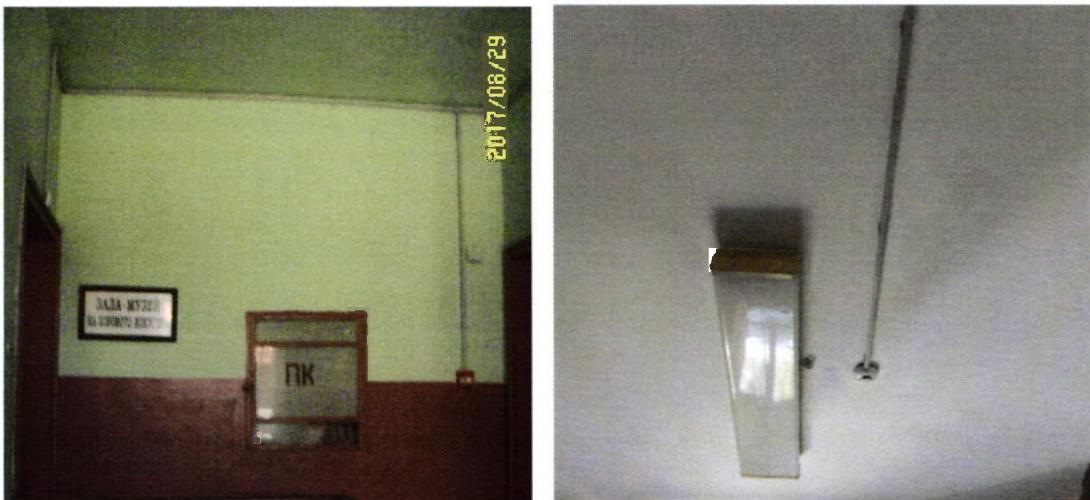
През 2014 год. в сградата е изградена пожароизвестителна инсталация съгласно Наредба Iz-1971 от 2009 г. Сградата е разделена на зони и разполага с монтирани оптично-димни пожароизвестители, 2 броя термично-диференциални и 3 броя линейни пожароизвестители. При основните и аварийни изходи на помещенията са монтирани ръчни бутони за пожароизвестяване. Звукови сигнализатори има разположени на характерни места в сградата, а на северната и източната фасади са монтирани звукови и светлинни индикатори. Пожароизвестителната централа е монтирана в стаята на охраната.

За защита на салона при пожар на сцената е монтирана водна завеса, която се захранва от вътрешната водопроводна мрежа. Пускането ѝ в действие става посредством отваряне на спирателен кран.

На всеки етаж има монтирани пожарни касети и са осигурени пожарогасители.

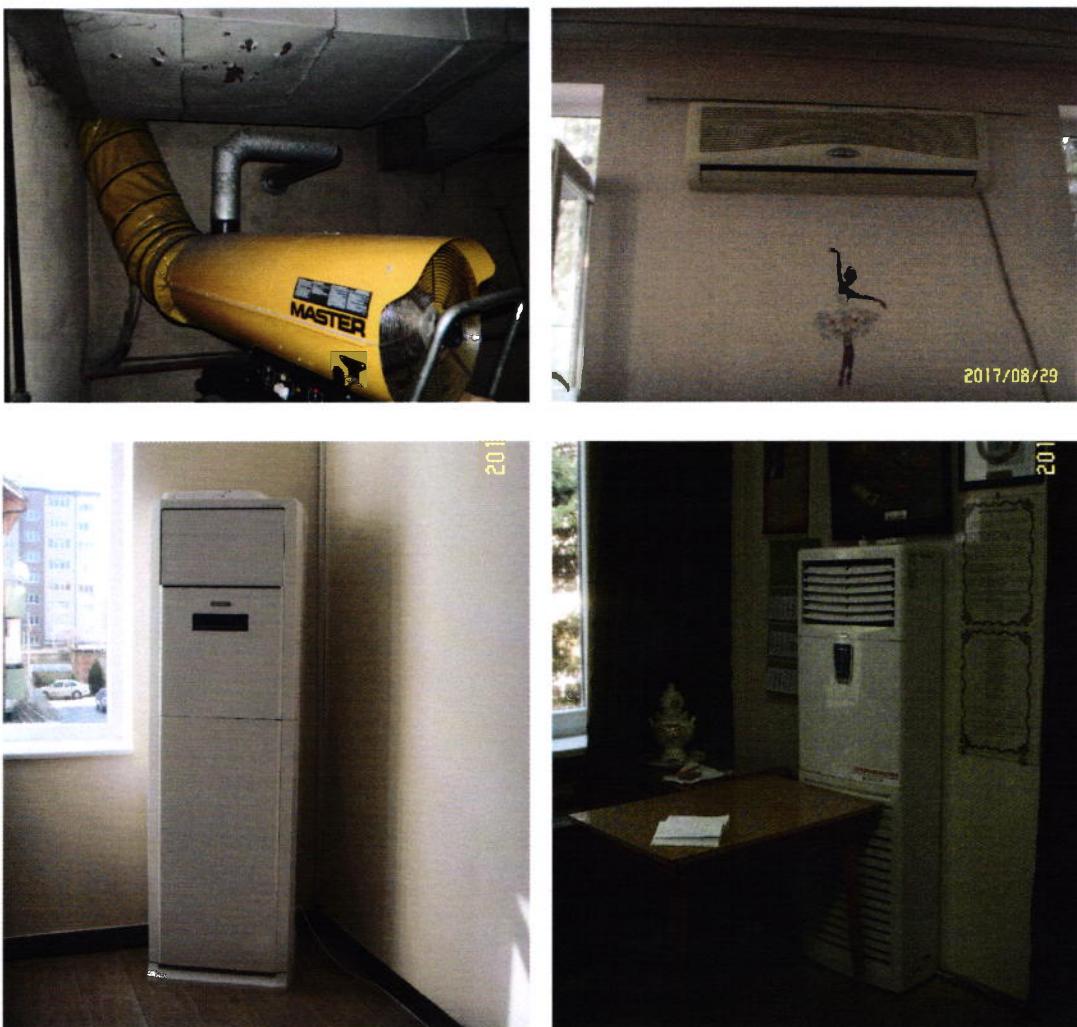
- климатици – стенни и колонни, с различна мощност в зависимост от площта на съответното помещение;
- вентилаторни печки;
- ел. радиатори.

През 2008 год. в сутеренната част на сградата е монтирана горелка, работеща на нафта и ток, която чрез изградени въздушоводи (под сцена, пред първи ред) отоплява салона.
